# 犍为台沃农资经营部“5·19” 一般机械伤害事故调查报告

犍为台沃农资经营部“5·19”事故调查组

2024 年 7 月

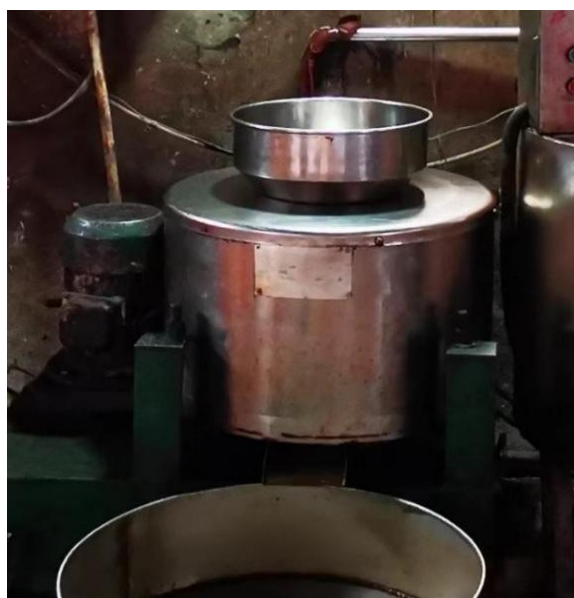
图 2 实物外观

事故机械为离心滤油机，也称“甩干机”（位于该经营部内东南侧墙下），该机械利用离心力分离油脂及其杂质，运转速度约 3000r/min，每次分离油脂最多约 50-60 斤，分离后的杂质称油脚，经甩干机分离后的油脚留存于甩干机内，甩干机停止运转后分离后的油脂才会流出甩干机。

离心滤油机所处位置较黑暗，且顶部缺少灯光照明，导致吴良伦未能及时发现滤油机内筒在转动。

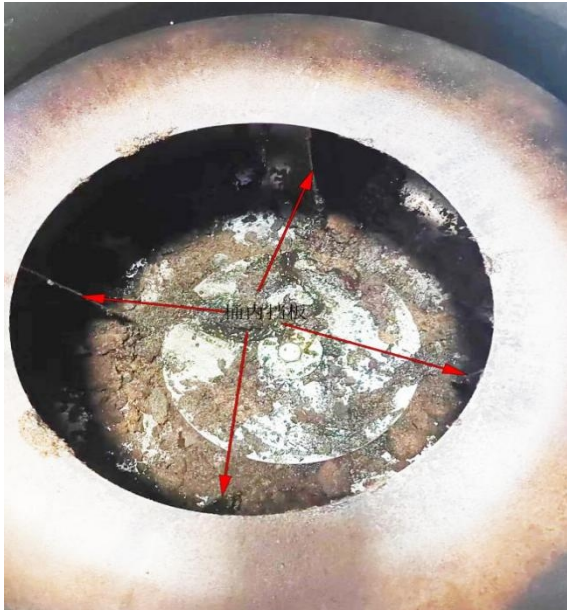
图 3 内筒

甩干机操作步骤：先开启甩干机，待内筒开始转动后，注入待分离油脂，甩干机运转 3 分 50 秒（电子倒计时控制，倒计时结束后电机不再提供动力），随后内筒进入惯性转动阶段，惯性转动约 2 分 10 秒后停止。内筒停止转动后油脂从出油口流出。随后人工揭开顶部漏斗将留在内筒壁上的油脚舀出。

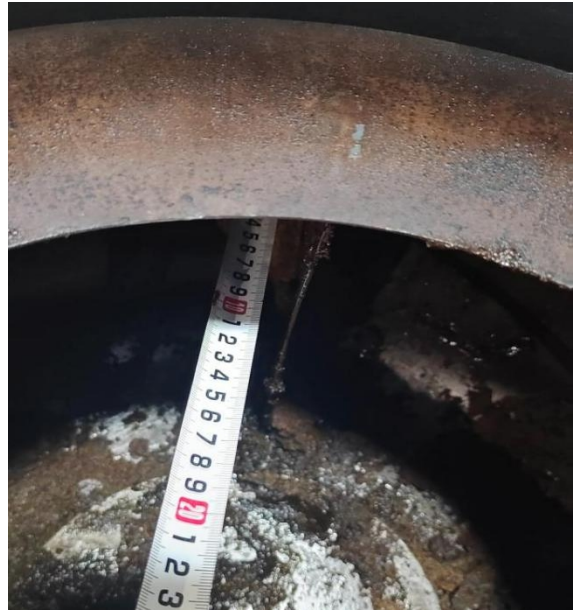
图 4 桶内挡板

吴良伦缺乏安全意识,在机器未停止运转的情况下,取下离心滤油机顶部漏斗,将手伸入离心滤油机内筒内舀取油脚,随后右前臂与离心滤油机内筒挡板碰撞后将右前臂绞断掉落至机器内,导致右上臂完全离断伤、右上臂皮肤套脱伤,是本次事故发生的直接原因。
