# 犍为台沃农资经营部“5·19” 一般机械伤害事故调查报告

犍为台沃农资经营部“5·19”事故调查组

2024 年 7 月

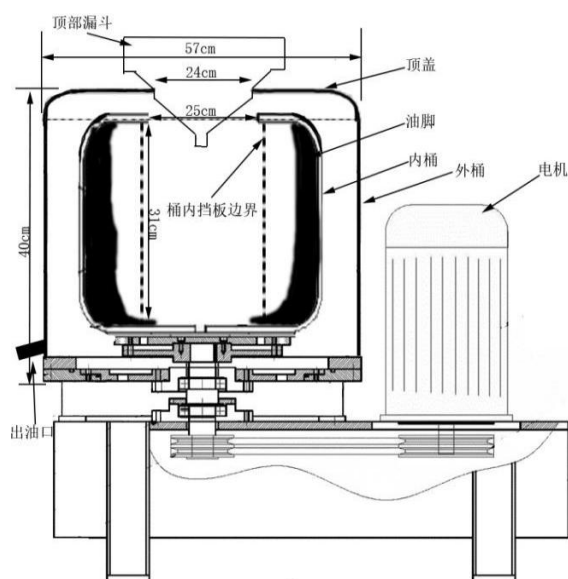
图 1 结构示意图

事故机械为离心滤油机，也称“甩干机”（位于该经营部内东南侧墙下），该机械利用离心力分离油脂及其杂质，运转速度约 3000r/min，每次分离油脂最多约 50-60 斤，分离后的杂质称油脚，经甩干机分离后的油脚留存于甩干机内，甩干机停止运转后分离后的油脂才会流出甩干机。

甩干机操作步骤：先开启甩干机，待内筒开始转动后，注入待分离油脂，甩干机运转 3 分 50 秒（电子倒计时控制，倒计时结束后电机不再提供动力），随后内筒进入惯性转动阶段，惯性转动约 2 分 10 秒后停止。内筒停止转动后油脂从出油口流出。随后人工揭开顶部漏斗将留在内筒壁上的油脚舀出。

吴良伦缺乏安全意识,在机器未停止运转的情况下,取下离心滤油机顶部漏斗,将手伸入离心滤油机内筒内舀取油脚,随后右前臂与离心滤油机内筒挡板碰撞后将右前臂绞断掉落至机器内,导致右上臂完全离断伤、右上臂皮肤套脱伤,是本次事故发生的直接原因。
